Weitere Einlaufbauwerke mit mehrdimensionalem Treibgutrechen in Betrieb genommen.

Schwerpunktbetrachtung der Ortsgemeinde Dümpelfeld –Lückenbach

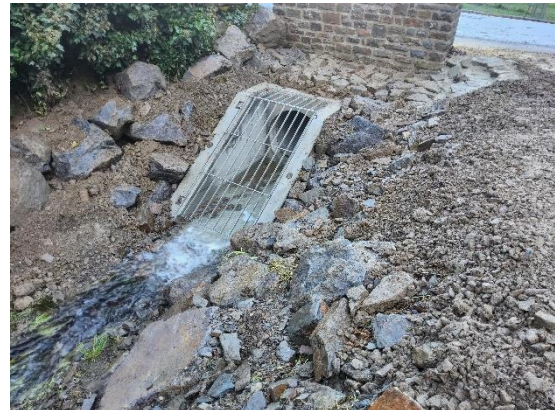
Abbildung 1: Inbetriebnahme des neuen Einlaufbauwerks am Lückenbach, Quelle: Eigene Darstellung 12/23

Umgesetzt wurde die Maßnahme im Zuge des Ausbauprojektes der Ortsdurchfahrt Lückenbach (K24) in der Leitung des Landesbetriebes Mobilität Cochem-Koblenz. Das Bauwerk ist etwa 2 Meter lang, 1,5 Meter breit und aus massiven Beton-Flügelwänden gegossen worden. Der Stabstahl ist entsprechenden örtlichen Rahmenbedingungen mehrdimensional gestaltet worden. Auf diese Weise wird die Wassereintrittsfläche erhöht und der Wasserdurchfluss auch weiterhin gewährleistet, wenn das Bauwerk in Anströmrichtung beginnt sich zu verlegen. Dies gelingt, da der Rechen auch überströmt werden, und das Wasser von oben in den Einlauf der Verrohrung fließen kann. Die Rechenelemente sind entsprechend bemessen, in einem Abstand von 12 Zentimeter voneinander senkrecht angeordnet, um möglichst effektiv das Treibgut abzufangen, das Potential für eine gefährliche Verklausung bietet, die ungefährlichen Kleinanteile jedoch unbeschadet weiterzuleiten. Für eine erleichterte Kontrolle und schnelle Beräumung ist der Bereich um das Bauwerk befestigt und auf diese Weise auch mit Maschinen zu erreichen. So kann angelandetes Treibgut im Ereignisfall mittels Bagger oder Traktor entfernt und das Einlaufbauwerk einsatzbereit gehalten werden. Die Rechenelemente sind klappbar und erleichtern die Begehbarkeit der Verrohrung und die Kontrollen des Bauwerks an sich.

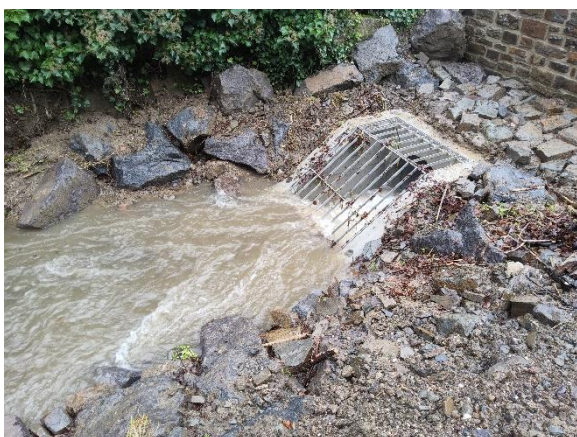
Abbildung 2: leichtes Hochwasser zum Jahreswechsel, Quelle: Eigene Darstellung 01/24

Der Rechen wurde zum Jahreswechsel bereits einem ersten Einsatz unterzogen, als es aufgrund der anhaltenden Regenfälle zu einem enormen Anstieg des Lückenbachs gekommen war. Aus dem Einzugsgebiet eingebrachtes Treibgut und Geschwemmsel konnte auf diesem Wege erfolgreich zurückgehalten und anschließend gesammelt unkritisch entfernt werden. Die kürzlich gemachten Erfahrungen zeigen:

Die Funktionsweise des Rechens hat sich bewährt und den Nahbereich des Lückenbachs in der Nähe des Einlaufs vor einer Verklausung und einem Überstau bewahrt! An der weiteren Umsetzung solcher Bauwerke wird von Seiten der Verbandsgemeinde Adenau stetig weiter gearbeitet.
